استخدام الإنزيمات في تنظيف الرسومات الجدارية مقارنة باستخدام طرق التنظيف الأخرى

" تطبيقاً على أحد البيوت التقليدية بمنطقة الطرة - شمال الأردن"

Using enzymes in cleaning wall paintings compared with other cleaning methods

"An application study on one of the houses, Al-turra area in northen Jordan'

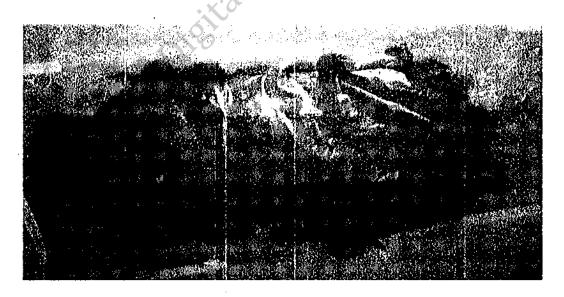
الشكل رقم (24): توضح استخدام الكمادات في استخلاص الأملاح في مبنى موضوع الدراسة في حالة وجود الأملاح على سطح الرسومات الجدارية (طبقة الألوان) فلا بد من تثبيت طبقة الألوان قبل البدء في التنظيف واستخلاص الأملاح بحلول البار الويد B72 المذاب

في الأسيتون بنسبة 3-5% ويتم تطبيقه باستخدام الرش أو الفرشاة فوق الألوان مرة واحدة سريعة حتى لا يتم التثبيت بشكل كامل ، وبعد ذلك توضع عجين من الورق تعمل على تسرب الماء إلى طبقة الرسومات فيحدث إذابة لأملاح داخل المسام وعندما يبدأ الورق بالجفاف تتجه المياه مرة أخرى إلى الورق محملة بالأملاح وبعد تمام عملية الجفاف تظهر بلورات الملح فوق سطح الورق الجاف، وتكرر العملية أكثر من مرة حتى نتأكد من عدم وجود الأملاح. (إبراهيم 2011: 51).

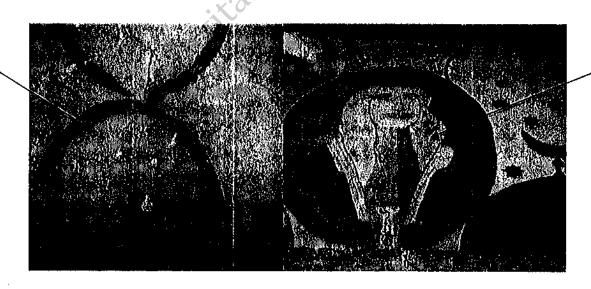
الشكل رقم(47): يبين التشققات على الجدار الشمالي الشكل رقم (48): يبين بهتان الألوان الجدار الشمالي

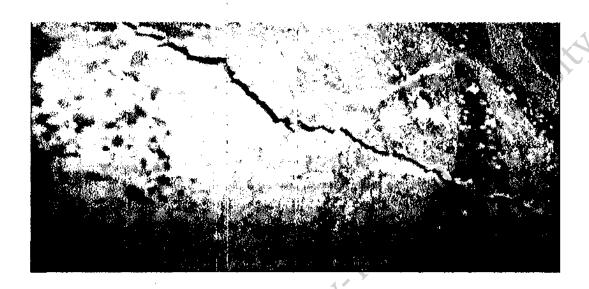
الشكل رقم (51): انفصال طبقة الشيد عن الجدار بسبب الأملاح الموجودة

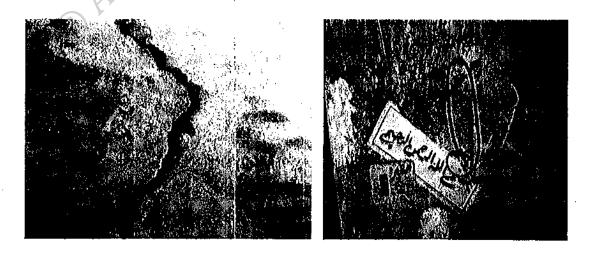
الشكل رقم (58): استخدام المسامير في الجدار الشرقي الشكل رقم (59): التشققات في الجدار الشرقي

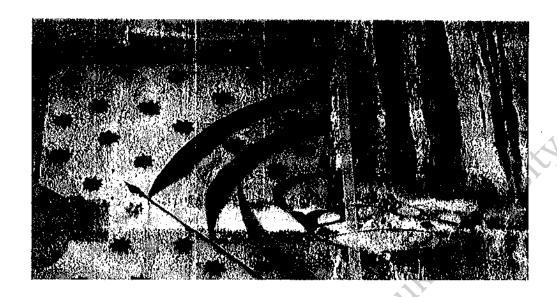
الشكل رقم (60) : يوضح الإتساخات والأنزية في الجدار الشرقي

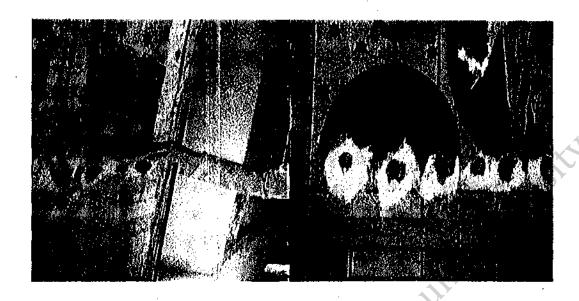
الشكل رقم(120): استخدام الجبس والاسمنت

– ومن خلال الشكل (120) يوضح استخدام الجبس والاسمنت على الرسومات الجدارية، ومن خلال التجارب التي قمنا بها في المختبر تبين لنا أفضل الطرق لإزالة الجبس هو بوضع كمادة من الكحول CH_3OH والماء أيضا بنسبة 1:1، وبعد ذلك يتم إزالة باستخدام المشرط كما في الشكل رقم (121)، وبعد ذلك تم عمل كمادة من البيريدين $Pyridine\ C_5H_5N$ وضعها مدة 30 دقيقة كما يوضحها الأشكال رقم (122) و (123).

الشكل رقم(121): إزالة الجبس باستخدام المشرط

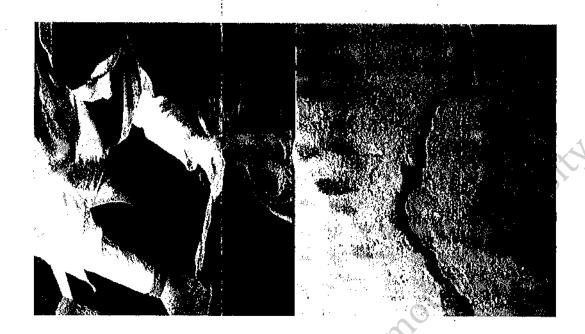
الشكل رقم(138): توضح الشقوق العريضة

أما الشقوق العريضة الشكل رقم (138)فقد تم علاجها من خلال حشوة الكتان مع استخدام مونة الجير والرمل بنسبة 2:1 كما في الشكل رقم (139)، ثم يتم وضع الحشوة في الشقوق حتى يتم تعبئتها تماما كما في الشكل (140) ويبين الشكل (141) شكل الشقوق بعد تعبئتها.

الشكل رقم(139): يوضح حشوة الكتان والرمل والجير

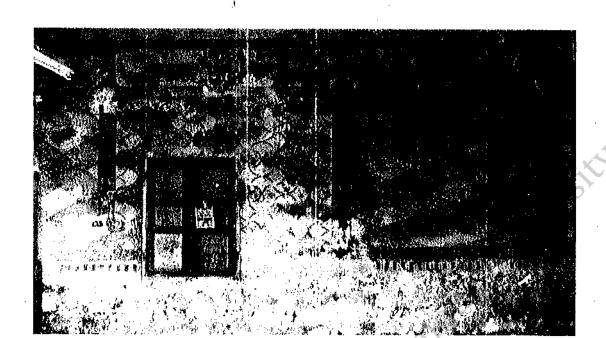
الشكل رقم (151): قبل عمليات الترميم
